市内のバス停環境の改善と 労組の関わりについて

京都の危険なバス停の状況

京都府本部／京都交通労働組合
村川 拓也

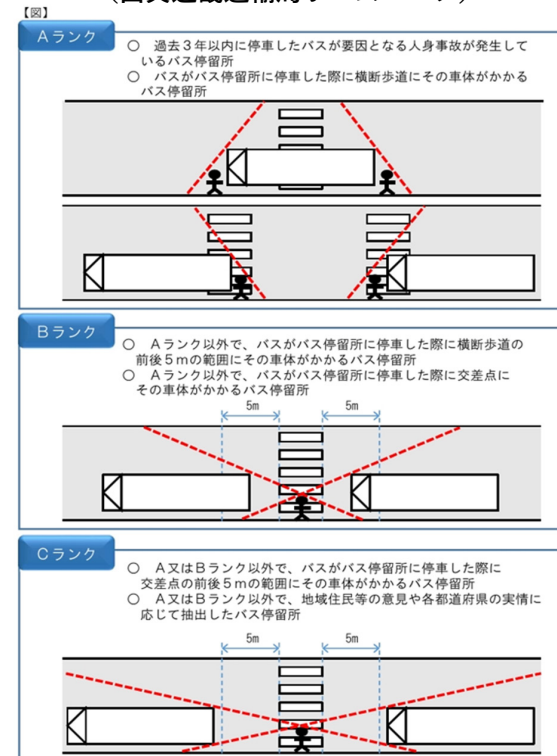
バス停留所のランク分け概要図
(出典近畿運輸局ホームページ)

◎ 『危険なバス停』とは、停車したバスによって死角が生じ、交通事故を誘発する恐れがあるバス停ことです。2018年8月に横浜市内のバス停で発生した死亡事故を受け、国土交通省が2019年11月に全国の乗合バス事業者に対しそれらの状況を報告することを求めました。京都の市バスについても点検調査を行うこととなり、調査の結果、2021年3月末時点で1632箇所のバス停のうち93箇所が「安全対策」の必要があるとされました。

※ 横断歩道の図のみ記載しているが、交差点にも準用すること。

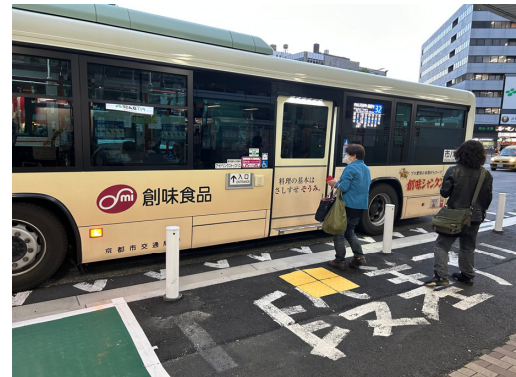
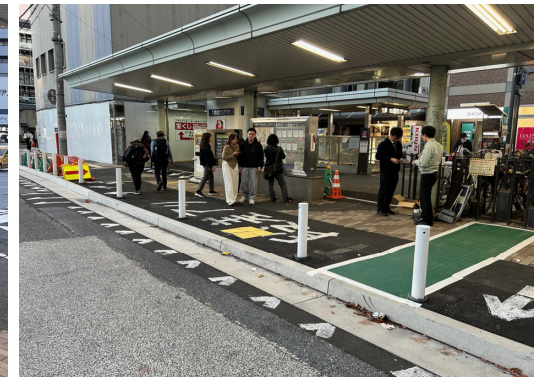
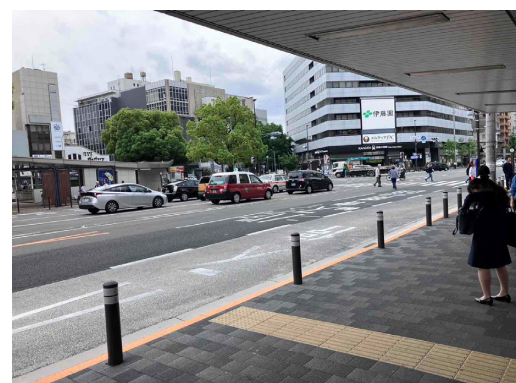
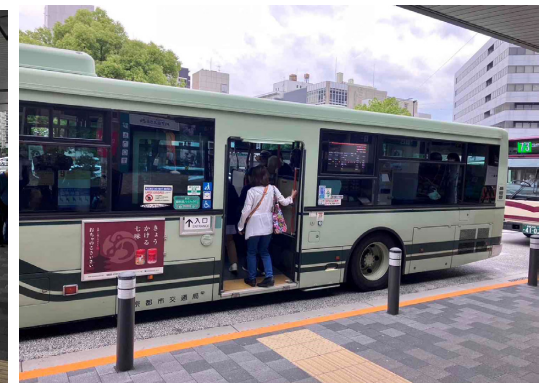
◎四条大宮東行東詰バス停 **改善後**

改善前の状況では安全の確保は出来ていますが、私たち運転士の立場からすると、ポラードの間隔が狭すぎバスの乗車口を点字ブロックに合わせることが難しく、車イスの乗降や身障者の乗車が困難になったり、降車口の前にポラードが重なってしまうなどの問題点があり、すぐに組合員から改善の要望が上がりました。組合はすぐに当局担当者と協議を開始。そこで、ポラードを間引きし乗車口の大幅なスペースを確保すること、点字ブロックを正確な位置に設置すること、バスがより安全に正着し発進できる環境を整えることなどを要望しました。当局担当者はすぐに市建設局や関係各所と連携し、次の日にはポラードの間引きと点字ブロックの改善を実施しました。双方の迅速な連携により、結果、旅客や運転士にとって安心安全に利用できるようになりました。後日、『停留所等対策委員会』を開催し改善バス停の情報の共有を図りました。

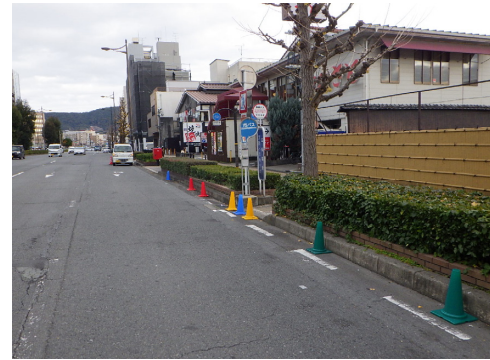
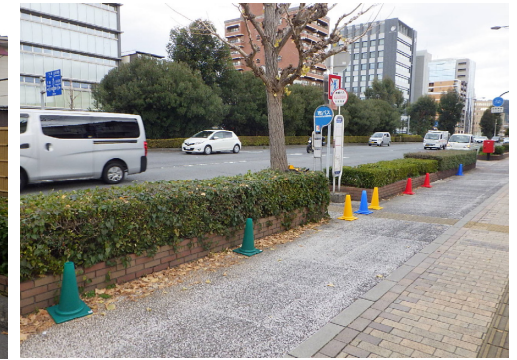
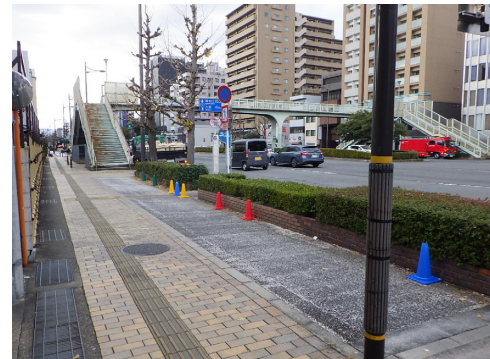
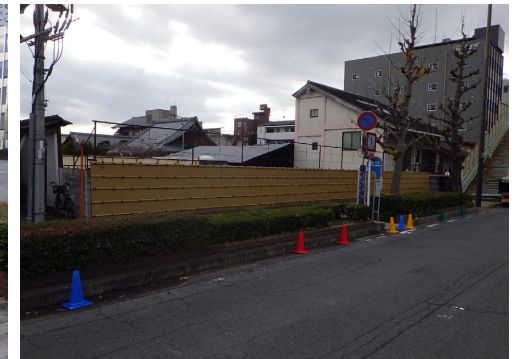
◎五条高倉西行バス停 **改善前**

次の例は、国道沿いのバス停です。このバス停は乗降口の位置は古いバス車両の前後扉に合ったままになっており、旅客が安全に乗降できないため、現行の車両に合った前中扉に位置合わせてほしいと『停留所等対策委員会』で長年改善を要望し続けてきたバス停です。当局担当者も改善の重要性は認識していましたが、国道沿いにあるバス停の改善には市道や府道と違い国土交通省の許可が必要となります。そのため申請から工事の実施、施工完了までに大変な時間と手間が掛かり、改善までの道のりが非常に困難とされています。そもそも実際に改善の許可が下りること自体が難しい案件になります。

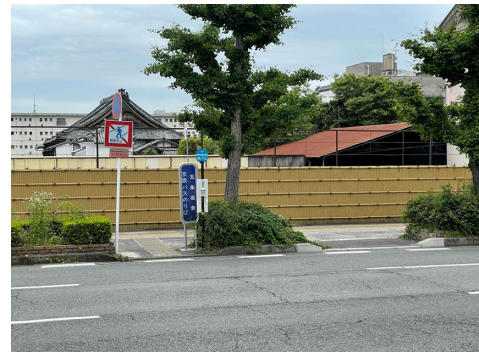
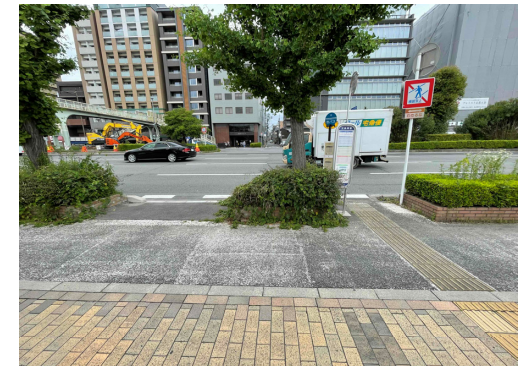
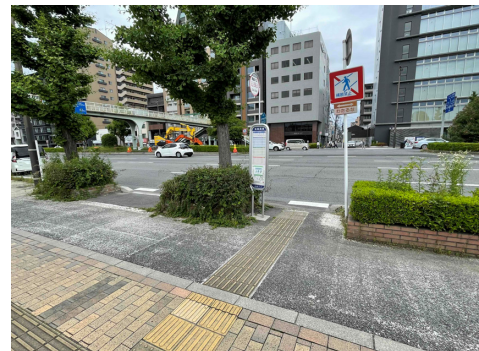
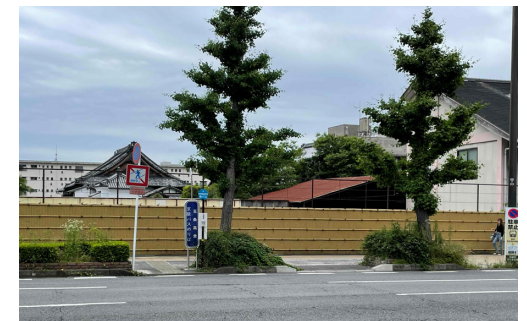
◎五条高倉西行バス停 **改善後**

この様に、改善へのハードルの高いバス停においても労使の協力や当局の粘り強い働きかけにより改善が進んでいます。当局担当者の粘り強いはたらきかけにより改善決定後は国交省の対応も早く、迅速に施工を開始し組合の要望通りに、現行のバス車両の乗降扉に合わすため支障物を撤去し、旅客と運転士がお互いに安心安全の保たれるバス停に改善することができました。簡単な様で実は市道・府道・国道においてバス停改善へのさまざまなハードルが存在することを私たちも組合も当局担当者から学ぶことができた事案でした。
